NUESTRO RETO: Protección de orillas – Quebrada Garrapata, Picota, Perú.

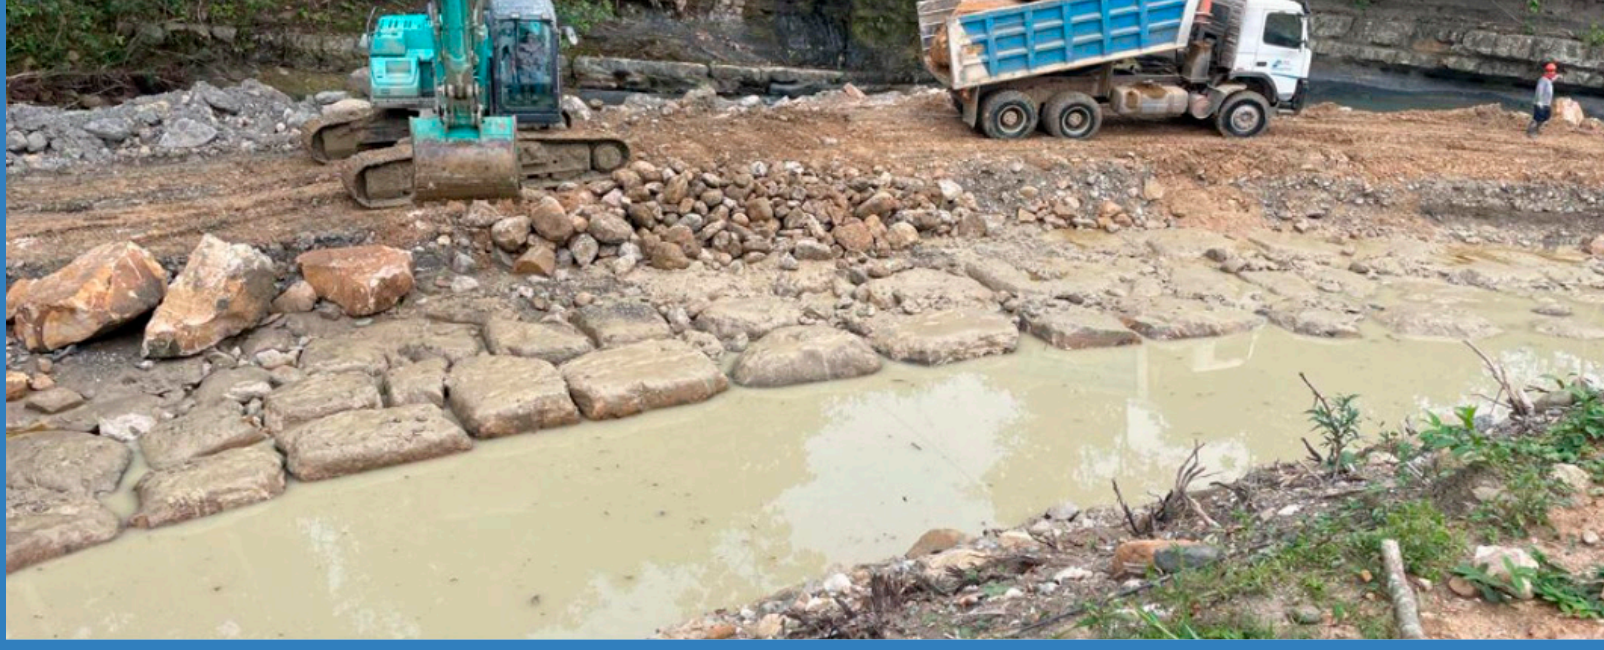
En la quebrada Garrapata se presentaba fuerte socavación de la estructura de protección de la población frente a eventuales crecidas, amenazando una infraestructura valorizada en más de S/ 8.4 millones. Las velocidades de Flujo se encontraban entre los 3.5 y 5m/s. Durante la construcción de las obras de protección de orillas inicialmente contratada se presentaba la siguiente problemática:

-Falta de geotextil de control de erosión: El enrocado se colocó sin el geotextil requerido. Al no tener este filtro, la fuerza del agua arrastra la arena y el suelo fino debajo de las rocas, desestabilizando toda la estructura.

-Enrocado deficiente: Se utilizaron piedras de menor tamaño y peso al calculado en el diseño hidráulico.

-Baja resistencia al desgaste del material de enrocado: La calidad de la roca empleada alcanzaba apenas al 50% de la resistencia necesaria ante la fricción constante del agua, acelerando su desgaste.

-Peligro de colapso: Ante una fuerte crecida de la quebrada, la estructura podría fallar por socavación, dejando desprotegido al centro poblado El Paraíso.

Fotografía 1. Aspecto de la obra antes del uso de geosintéticos de Geomatrix

- Un geotextil para control de erosión, instalado como capa de separación y filtración en el espaldar y base de la estructura.
- Confinamiento del enrocado con Hidromalla Geoestera 150, dispuesto para mejorar la estabilidad y el desempeño estructural del conjunto.
- Revestimiento y protección del enrocado mediante el empleo de la armadura textil FORTSHIELD 750.

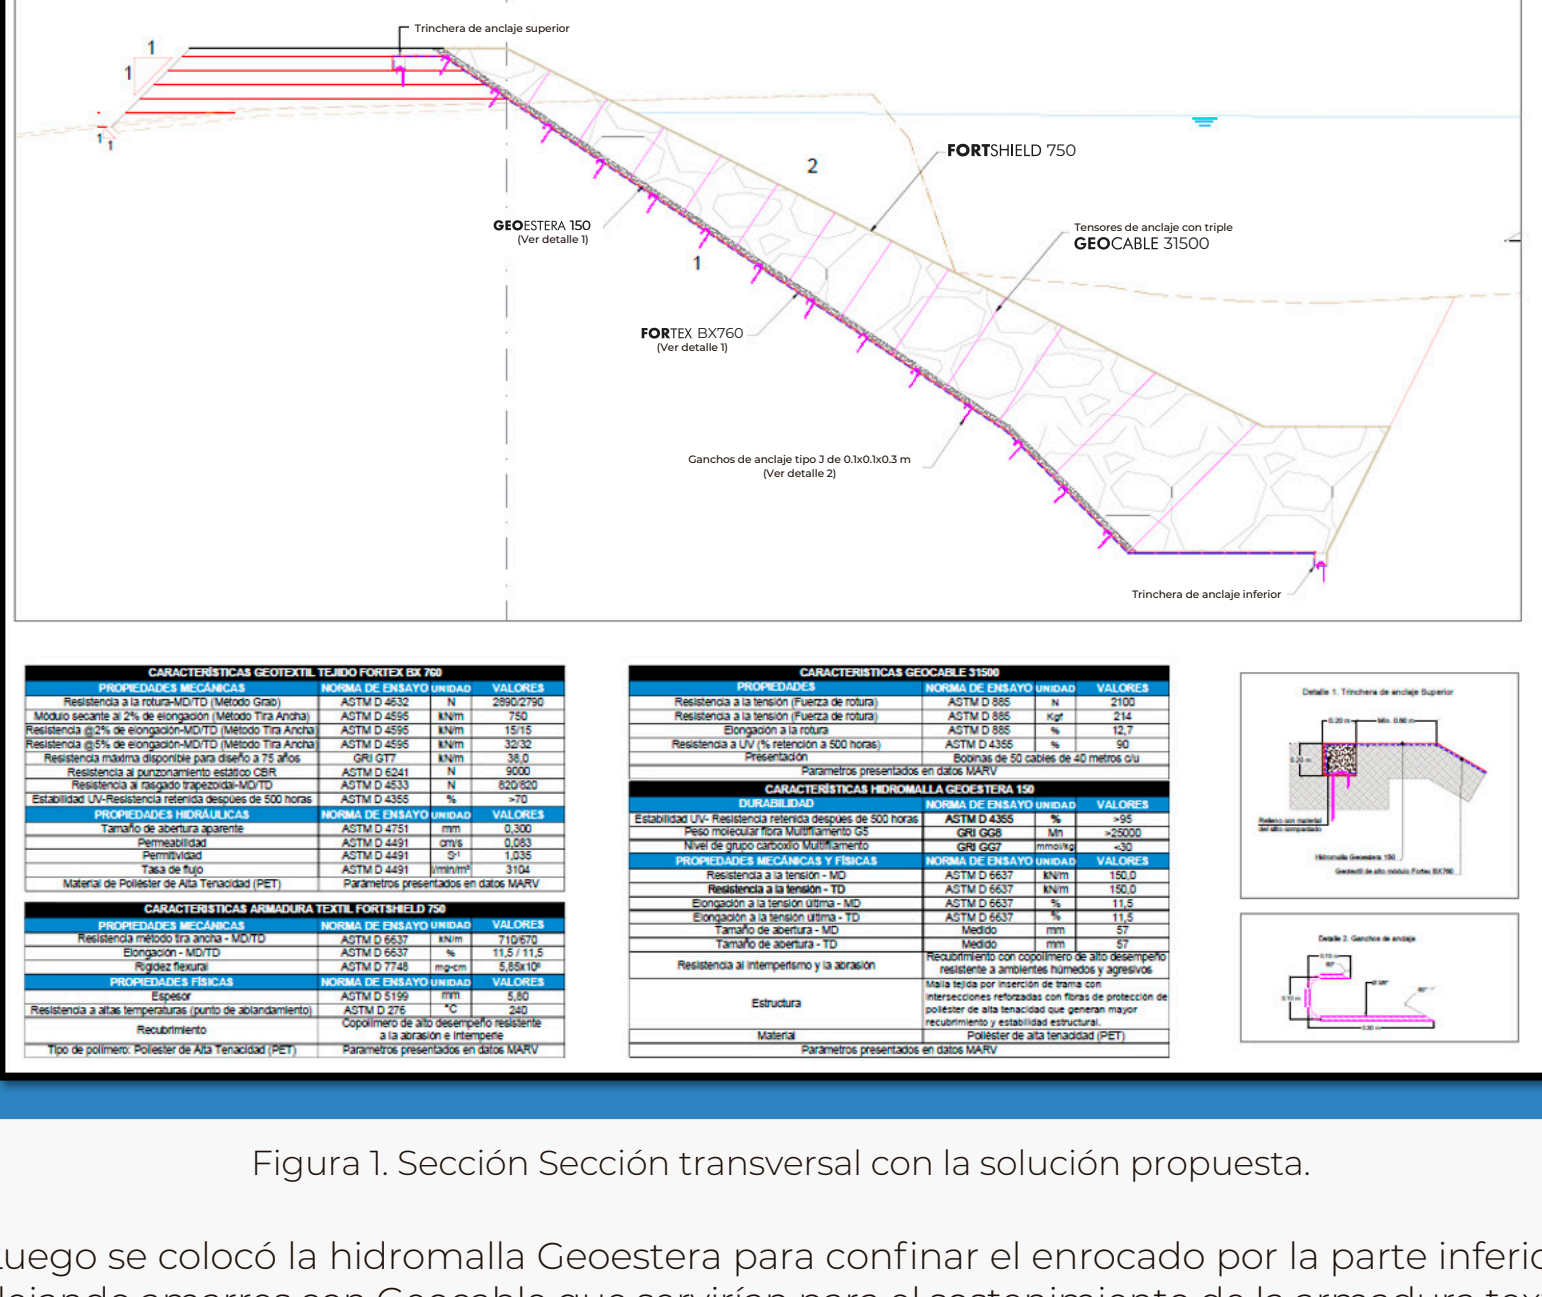
La solución adoptada consistió en la construcción de una defensa ribereña como la que se aprecia en la Figura 1, compuesta por:
