## GEORETOS

Boletín testimonial Ed.10

**NUESTRO RETO:**  
Control de erosión y protección de orillas.

**Protección de orillas Jarillón**  
**Río tunjuelito** Tramo Villa del Río  
Bogotá-Colombia.

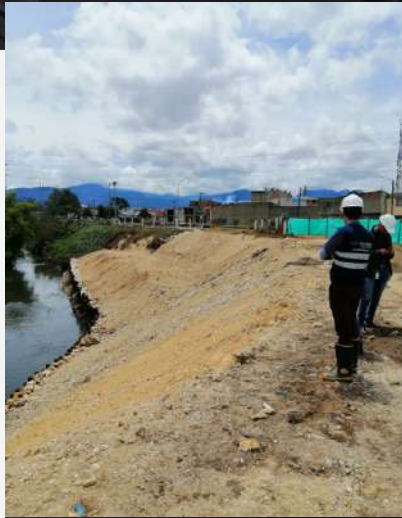
**Foto 1.** Condición de la zona del proyecto.

La Empresa de Acueducto y Alcantarillado de Bogotá (EAAB), como medida de prevención ante las posibles crecientes en la cuenca del Río Tunjuelito, llevó a cabo **un proyecto de protección y recuperación de orillas en los jarillones de realce a la altura del Barrio Villa del Río**. El material de conformación del jarillón es susceptible ante los procesos de erosión causados por las corrientes del río, tales como **socavación lateral y la generación de surcos por la escorrentía producida por las precipitaciones**.

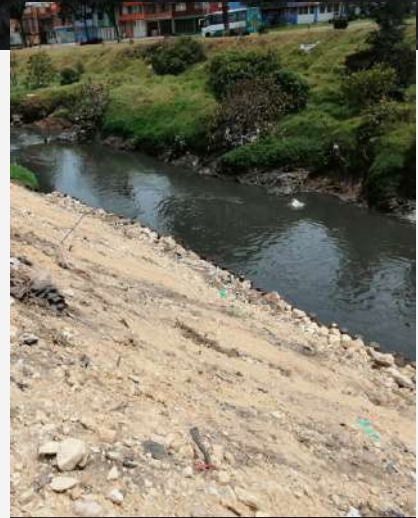
**Foto 2.** Condición de la zona del proyecto.

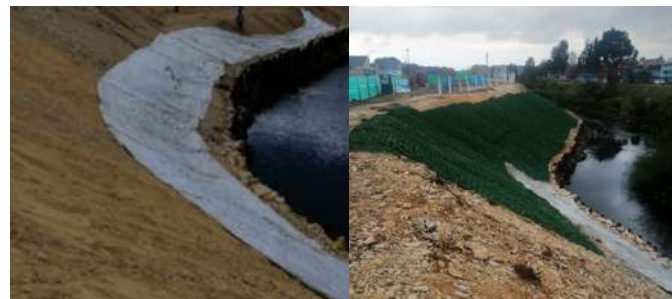
**Foto 3.** Colocación de los módulos de Colchacreto Articulado e Instalación de los módulos de Geocelda para posterior llenado con material fértil

Se dispuso hacer un **recubrimiento en concreto hasta los niveles de inundación esperados**, utilizando la formaleta Textil **COLCHACRETO® ARTICULADO**, la cual permite la colocación del concreto formando un revestimiento continuo de la superficie, otorgando una macro-textura similar a cantos rodados, Característica otorgada al hecho de que la formaleta permite la formación de bloques de concreto que quedan enlazados entre sí.

Sobre el anterior revestimiento y sobre el terreno restante hasta alcanzar la corona del jarillón, se colocó un recubrimiento orientado al establecimiento de vegetación, para lo cual se utilizó la geocelda de control de erosión **CONFICELL® EC** cuya función es la de **confinar el material fértil en sus aberturas a efectos de garantizar el sostenimiento del mismo sobre el talud y a su vez de la empradización prevista**.

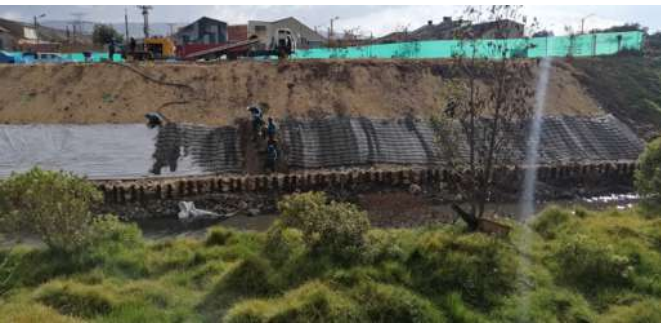
**Foto 4.** Colocación del concreto mediante bombeo en la formaleta textil Colchacreto Articulado.

El proceso constructivo consistió, de manera general, en el preensamble de la formaleta textil para el cubrimiento de la parte baja del talud y extendido y posterior llenado mediante bombeo de concreto fluido. A continuación se realizó el ensamble, extendido y anclaje de la geocelda en las dimensiones requeridas y finalmente su llenado y colocación de cespedón.

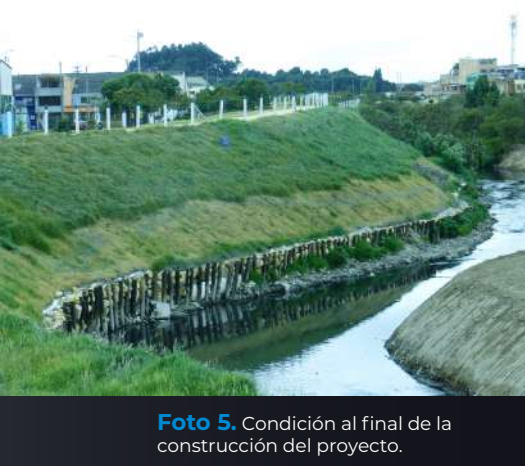
**Foto 5.** Condición al final de la construcción del proyecto.

Se realizó la **protección de aproximadamente 200 metros de jarillón con su debido proceso de revegetalización**, sistema que hace parte de las obras de protección y vegetalización para prevención contra inundaciones del Río Tunjuelito. Las soluciones aplicadas han sido eficientes en la medida que el cauce se ha estabilizado y se ha recuperado la cobertura vegetal de manera eficiente
