**NUESTRO RETO:** Obras de mitigación – Río Lengupá, Boyacá, Colombia.

**GEOCONTENEDOR HYDROTEX IMPREGNADO  
HILO IVY 6000**

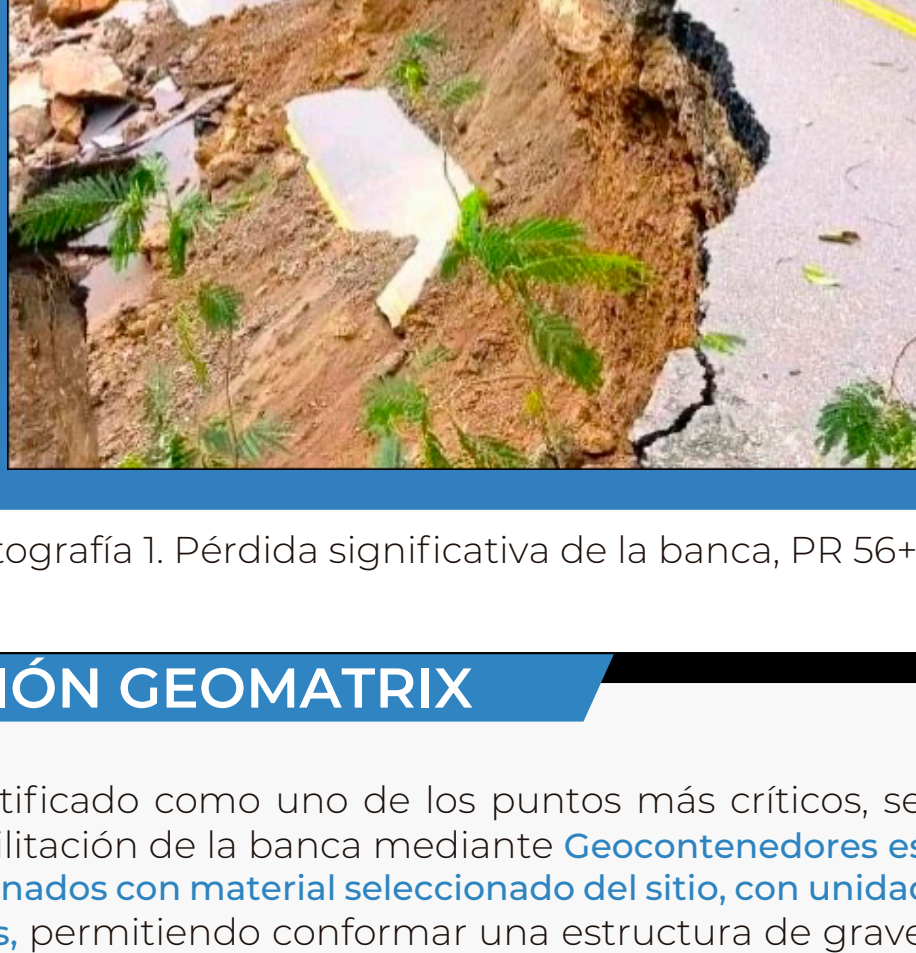
Durante la ola invernal de 2024, el río Lengupá presentó una creciente extraordinaria que incrementó el nivel de sus aguas en cerca de 8 metros, generando una fuerte acción erosiva y procesos de socavación sobre sus márgenes.

Entre los municipios de Santa María y San Luis de Gaceno, esta dinámica provocó una pérdida significativa de material y afectaciones sobre la banca de la Transversal del Sisga, comprometiendo la estabilidad y continuidad del corredor vial y haciendo necesaria la ejecución de obras de mitigación y protección, en especial en el PR 56+300.

Fotografía 1. Pérdida significativa de la banca, PR 56+300

En este sitio, identificado como uno de los puntos más críticos, se implementó una solución de rehabilitación de la banca mediante **Geocontenedores estructurales textiles de gran tamaño, llenados con material seleccionado del sitio, con unidades de aproximadamente 18 toneladas**, permitiendo conformar una estructura de gravedad con la que se logró restituir la margen en una longitud aproximada de 150 m, restableciéndose el paso vehicular.

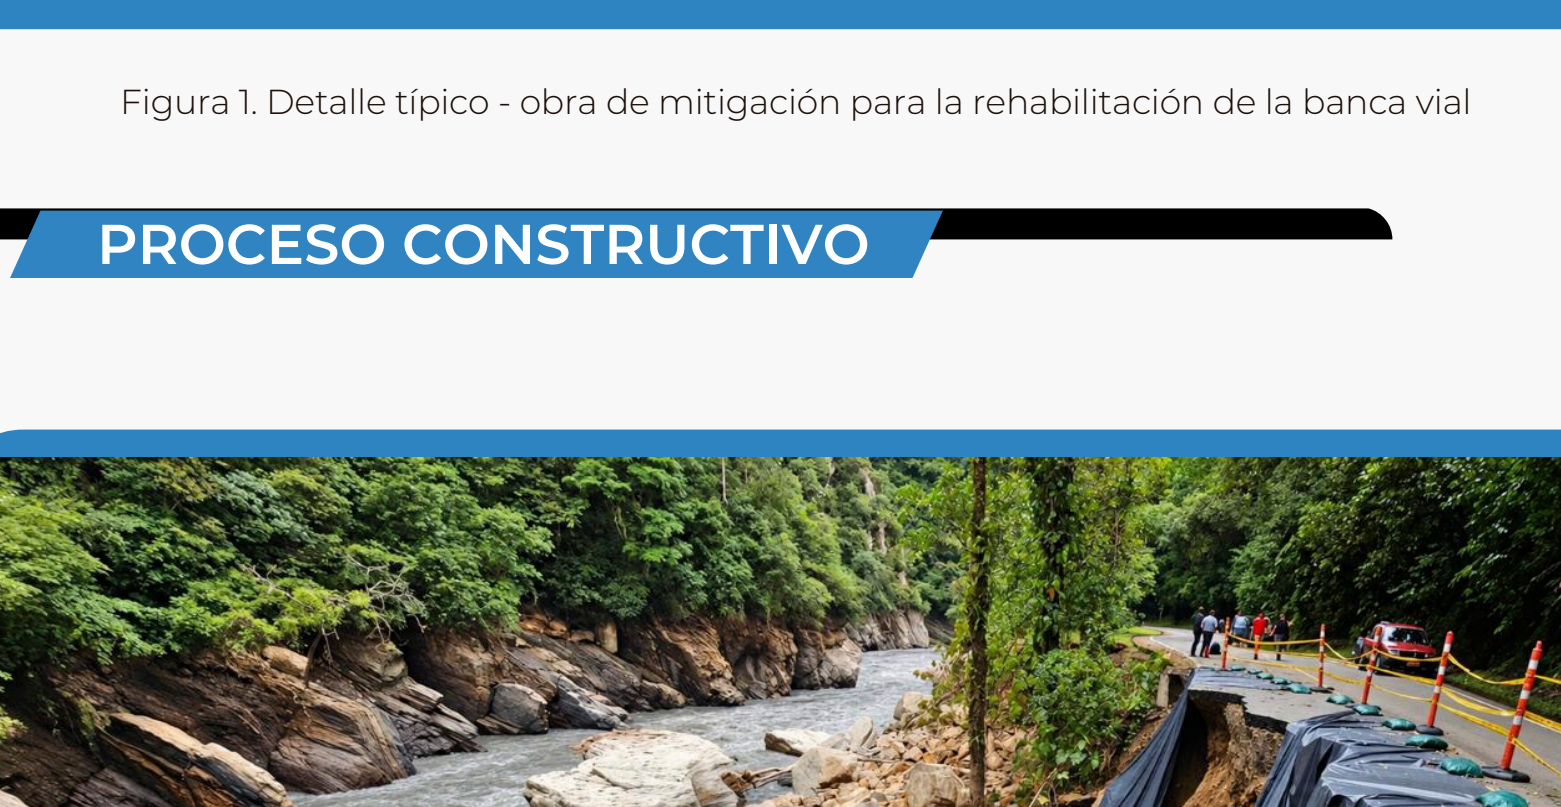
Como complemento, se aprovechó la roca disponible en el sitio para conformar una protección tipo escollera en la parte inferior de la estructura, precisamente en la zona sometida a mayores esfuerzos cortantes, contribuyendo a la durabilidad y estabilidad del sistema frente a la acción erosiva del río.

En lo que tiene que ver con los geocontenedores, estos se fabricaron según dimensiones predeterminadas, con **geotextil tejido de alta resistencia a la tensión, dotado de un recubrimiento especial por impregnación, que le aporta protección a UV** convirtiéndolo en un material permanente a largo plazo, además de aumentar su resistencia ante la abrasión. **Los geocontenedores fueron llenados en el sitio con la ayuda de encofrados y cerrados con máquina cosedora portátil utilizando hilo de poliéster IVY de 6000 Denier.**

Figura 1. Detalle típico - obra de mitigación para la rehabilitación de la banca vial

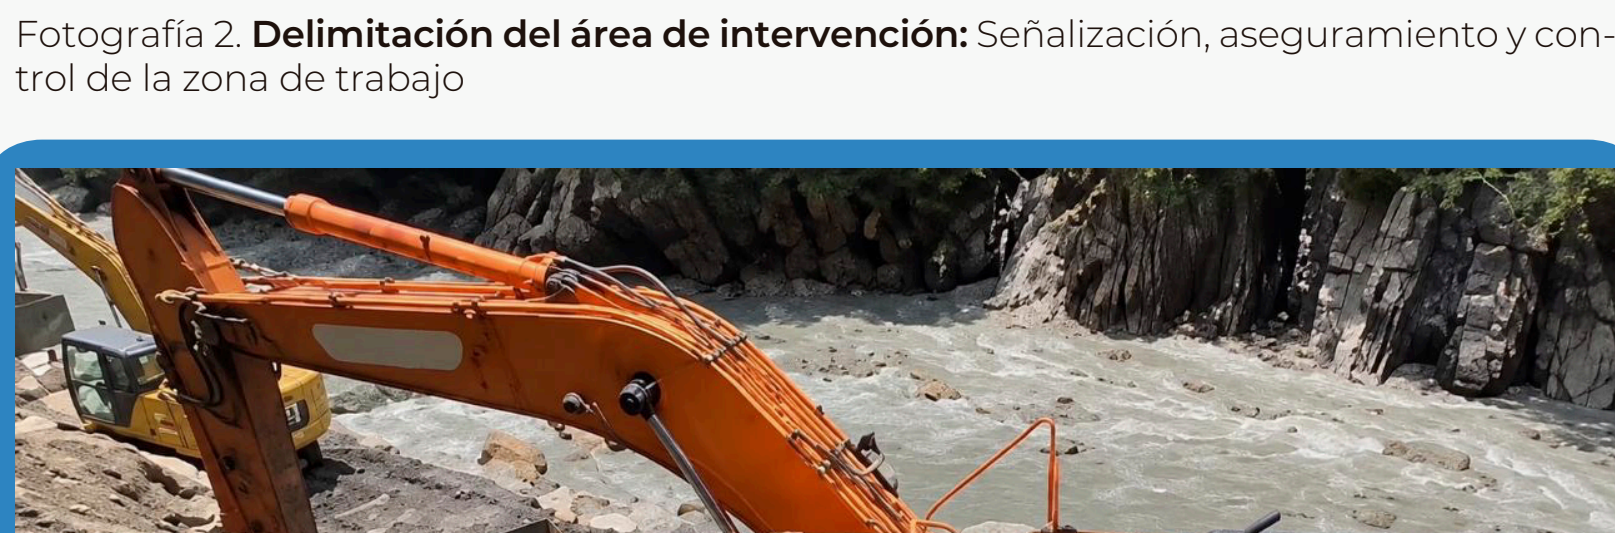
Fotografía 2. **Delimitación del área de intervención:** Señalización, aseguramiento y control de la zona de trabajo

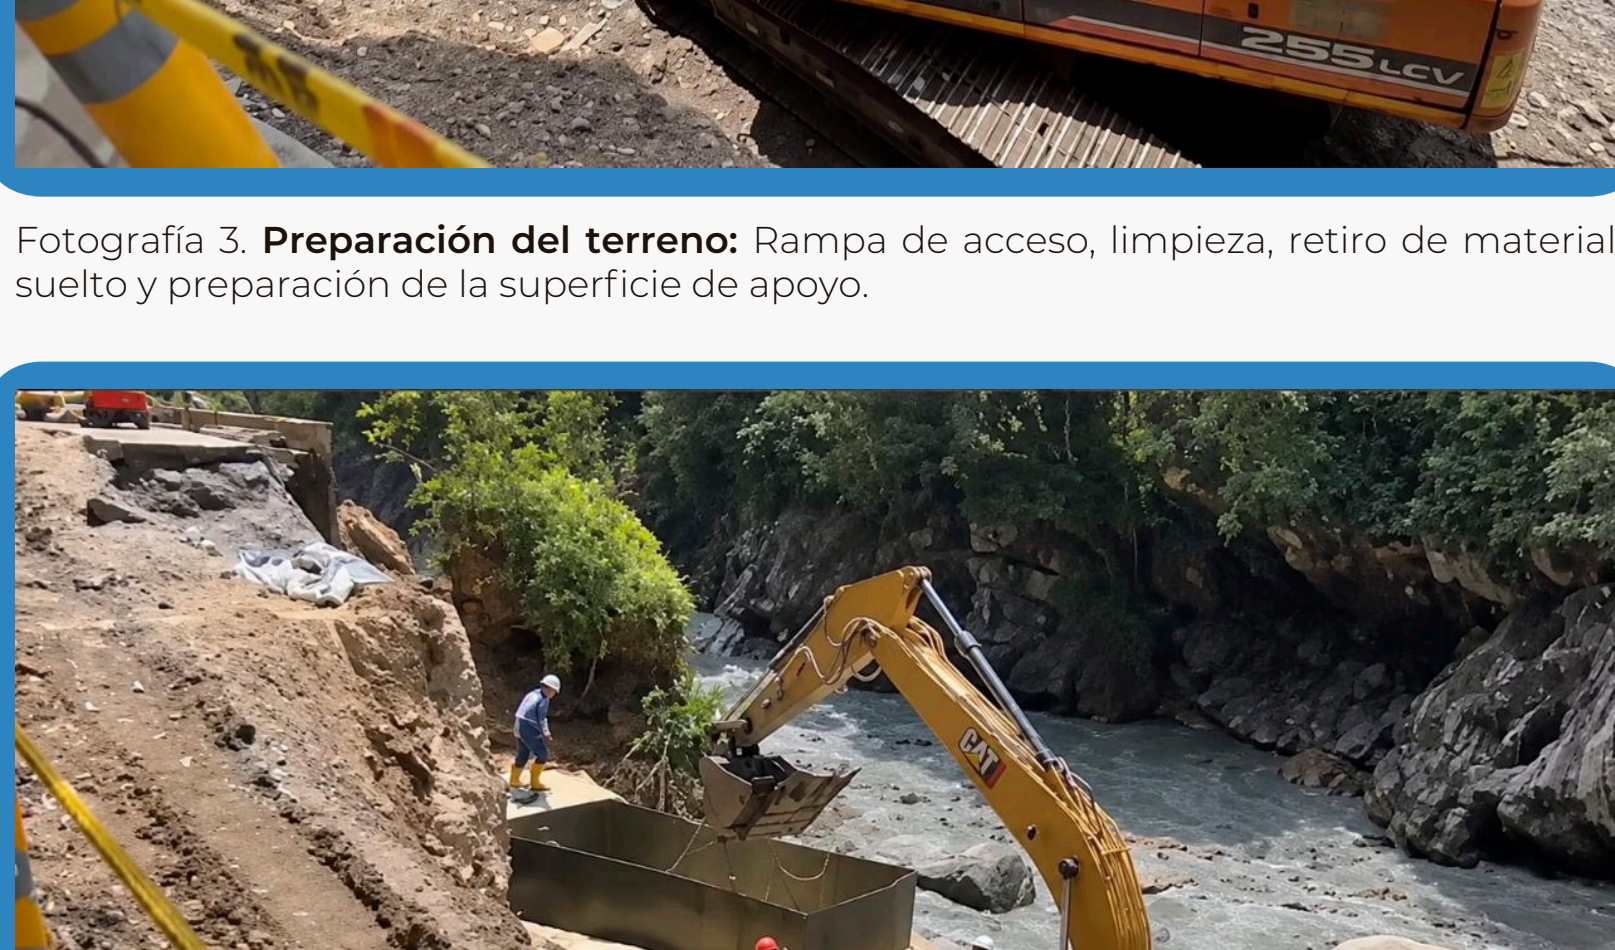
Fotografía 3. **Preparación del terreno:** Rampa de acceso, limpieza, retiro de material suelto y preparación de la superficie de apoyo.

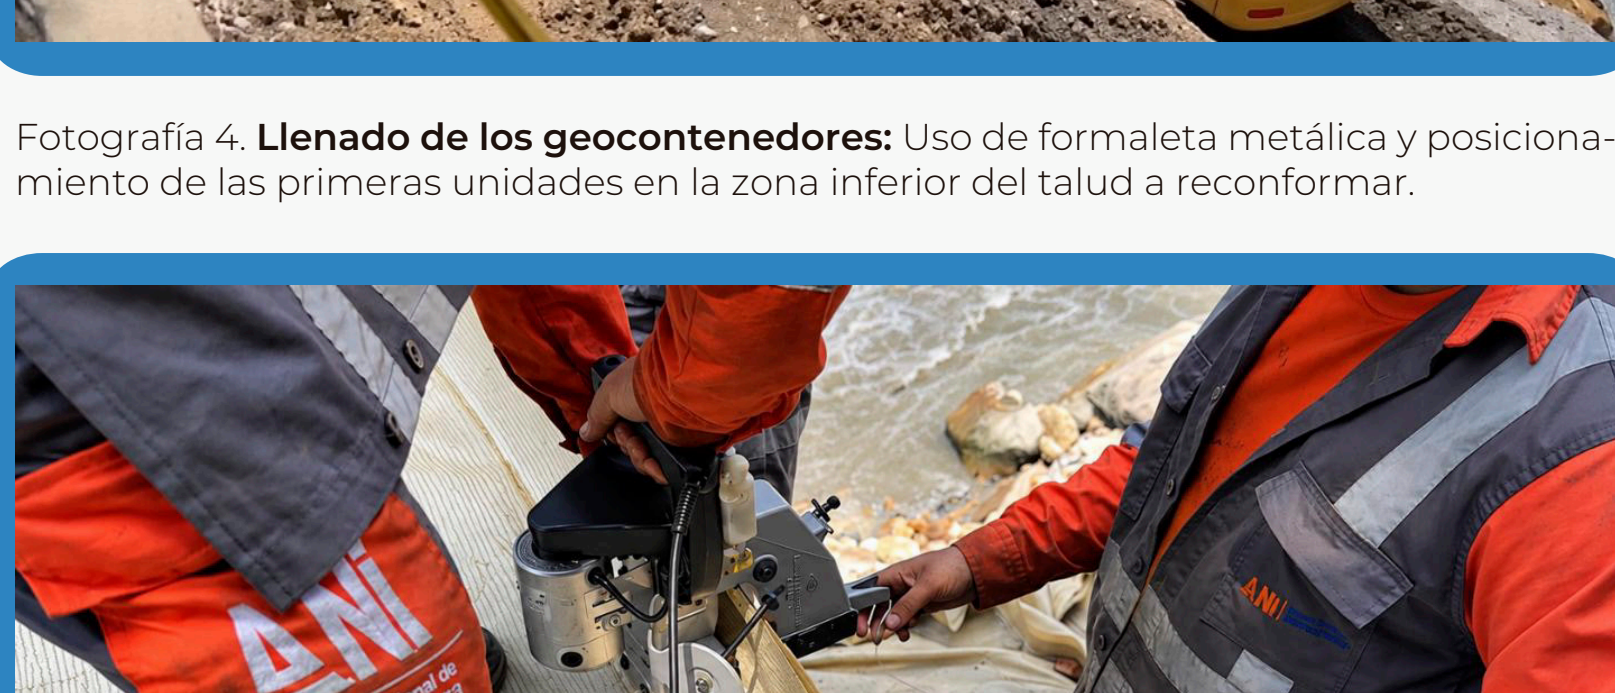
Fotografía 4. **Llenado de los geocontenedores:** Uso de formaleta metálica y posicionamiento de las primeras unidades en la zona inferior del talud a reconfigurar.

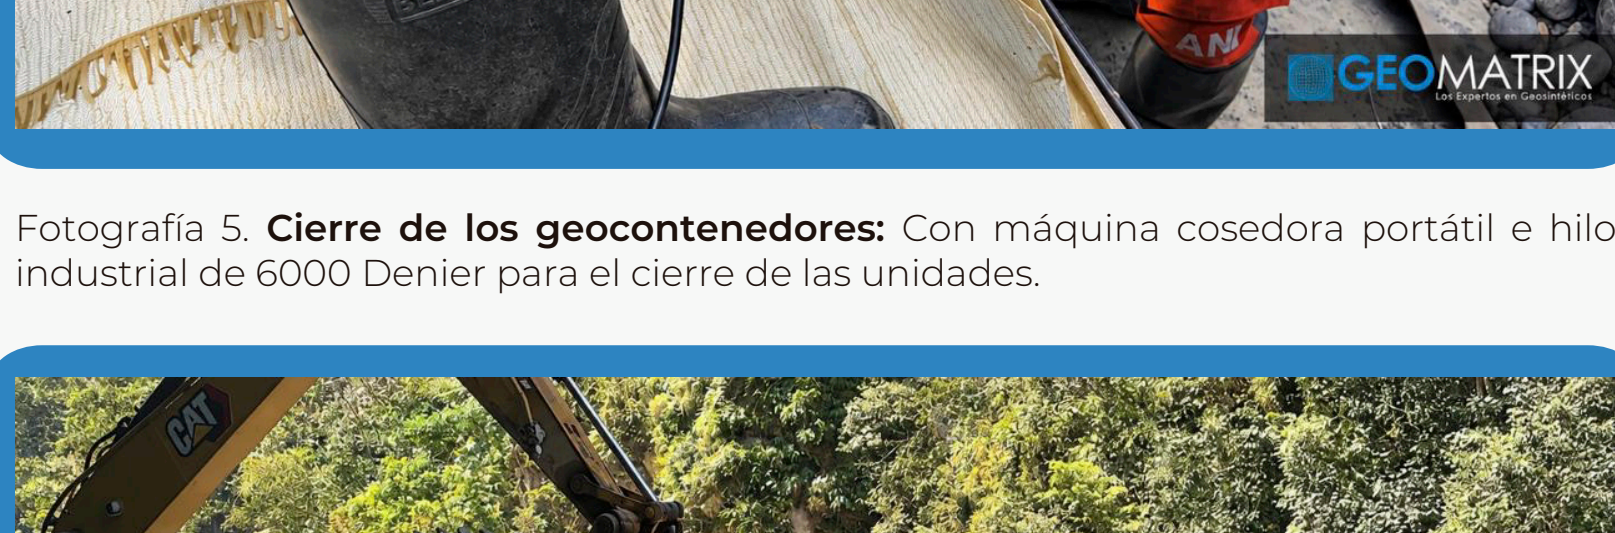
Fotografía 5. **Cierre de los geocontenedores:** Con máquina cosedora portátil e hilo industrial de 6000 Denier para el cierre de las unidades.

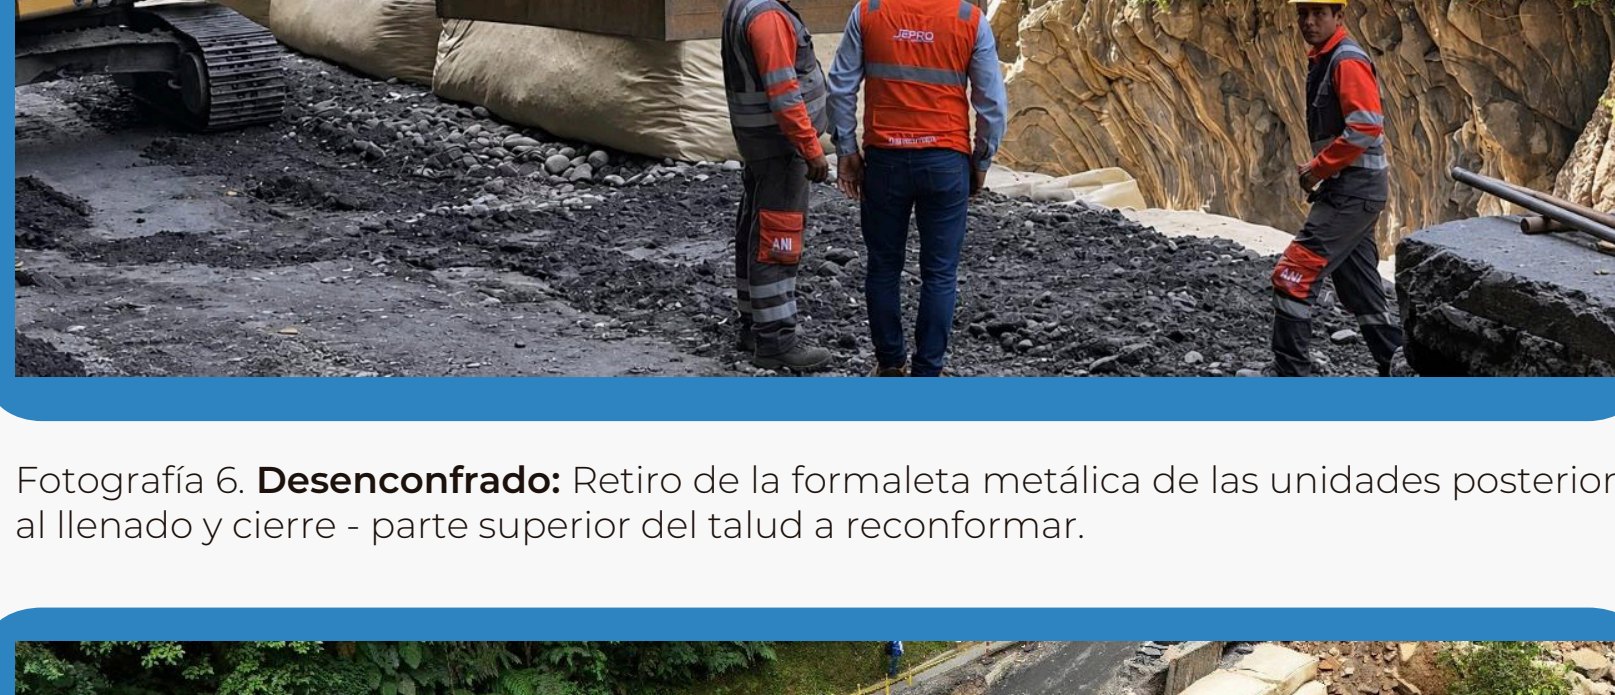
Fotografía 6. **Desenconfrado:** Retiro de la formaleta metálica de las unidades posterior al llenado y cierre - parte superior del talud a reconfigurar.

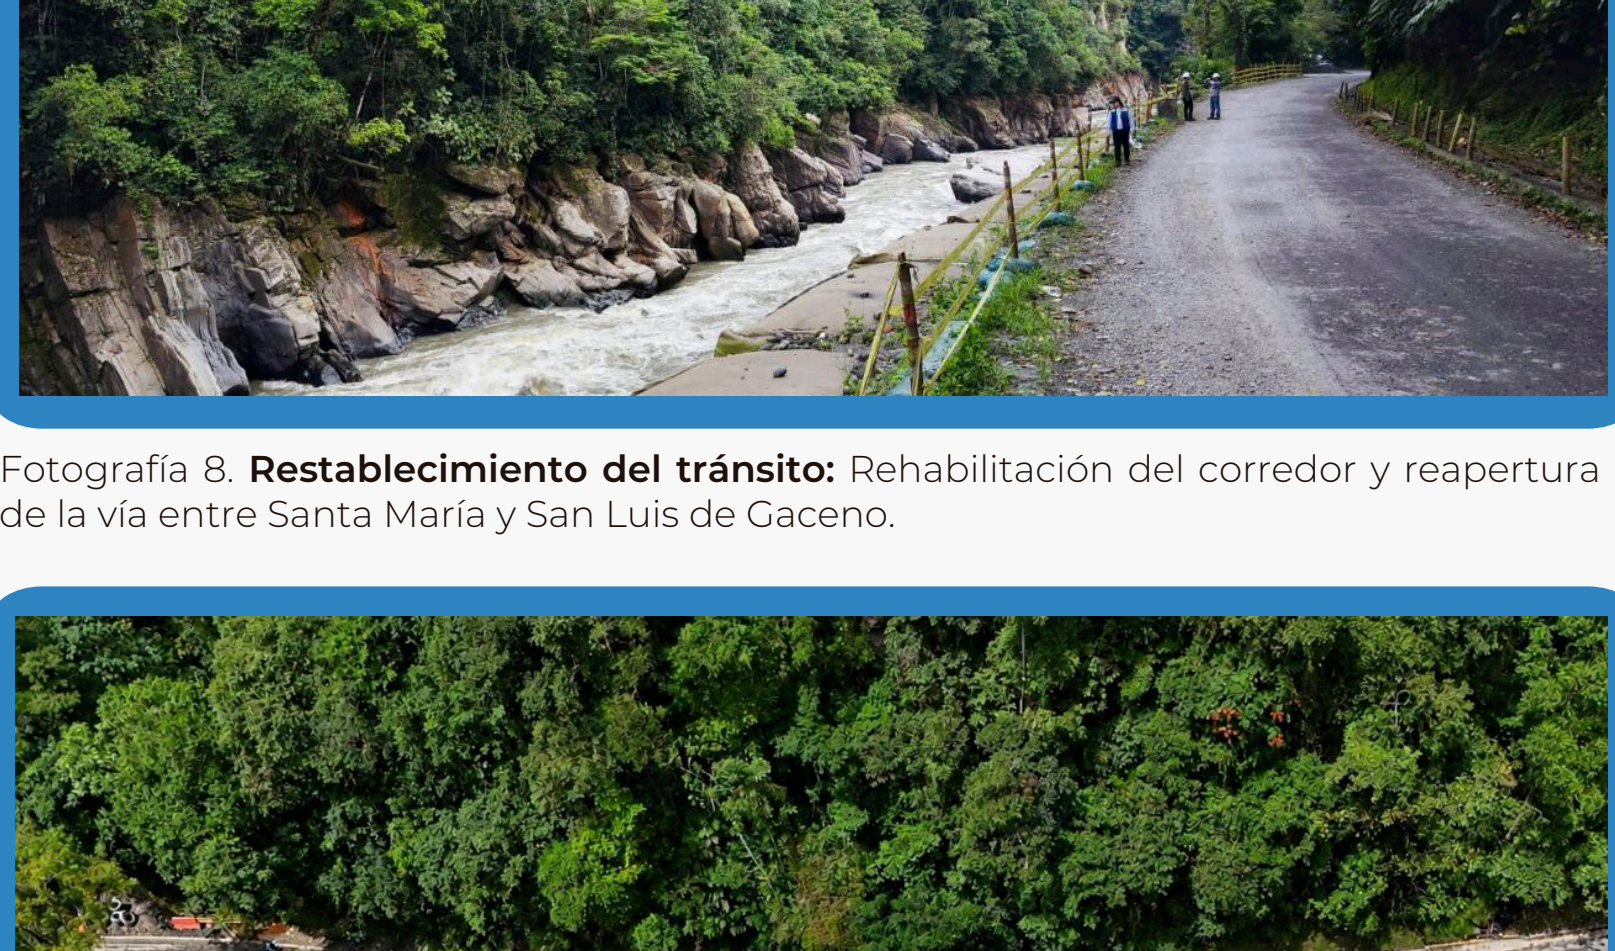
Fotografía 8. **Restablecimiento del tránsito:** Rehabilitación del corredor y reapertura de la vía entre Santa María y San Luis de Gaceno.

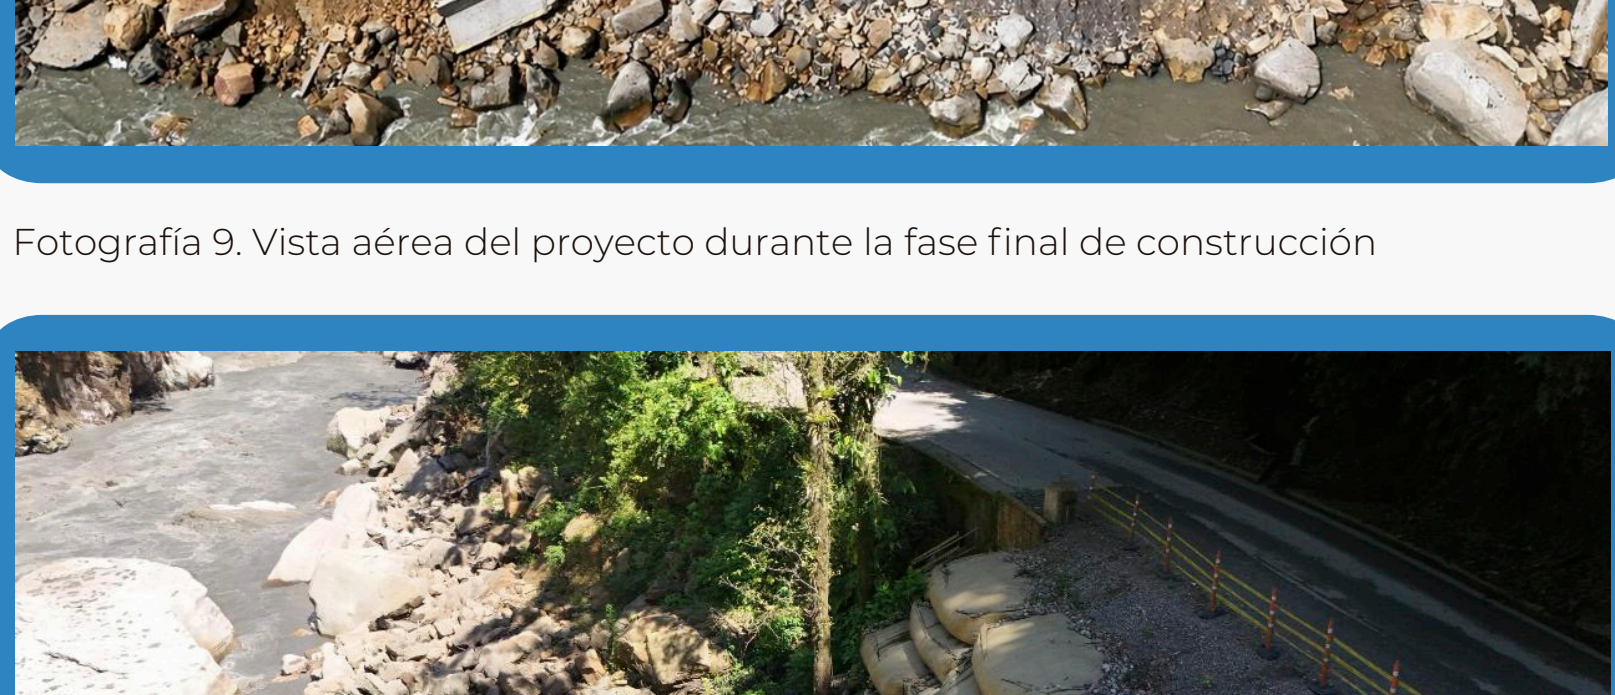
Fotografía 9. Vista aérea del proyecto durante la fase final de construcción
