# GEORETO

Boletín testimonial septiembre 2026

Protección hidráulica – Quebrada El Palenque, Vélez, Santander.

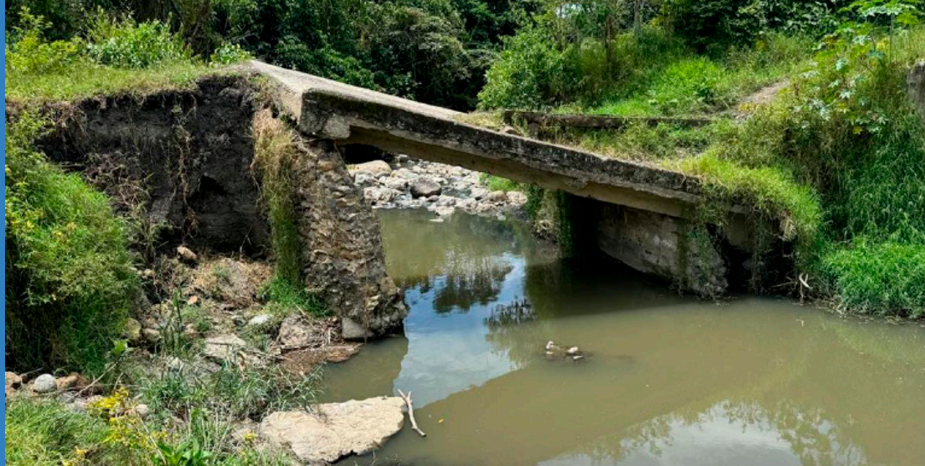
Fotografía 1. Vista frontal de puente fallado.

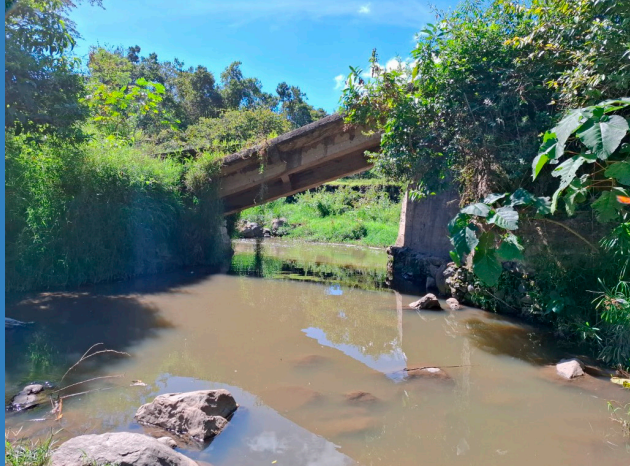
Fotografía 2. Vista lateral del puente y el cauce.

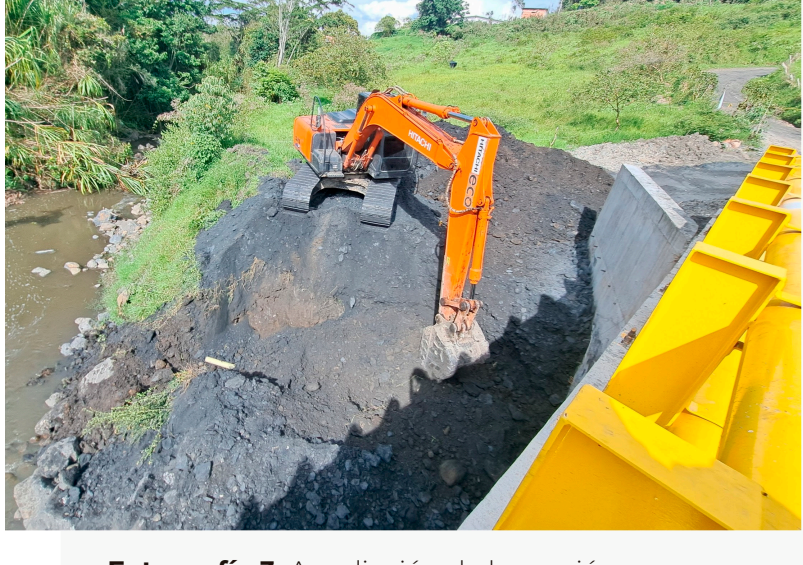
Fotografía 3. Ampliación de la sección.

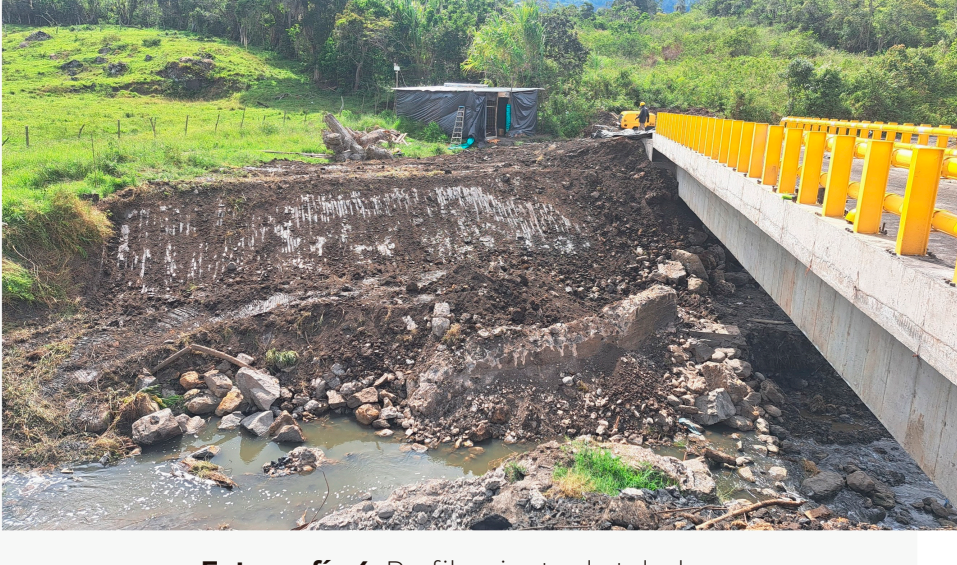
Fotografía 4. Perfilamiento de taludes.

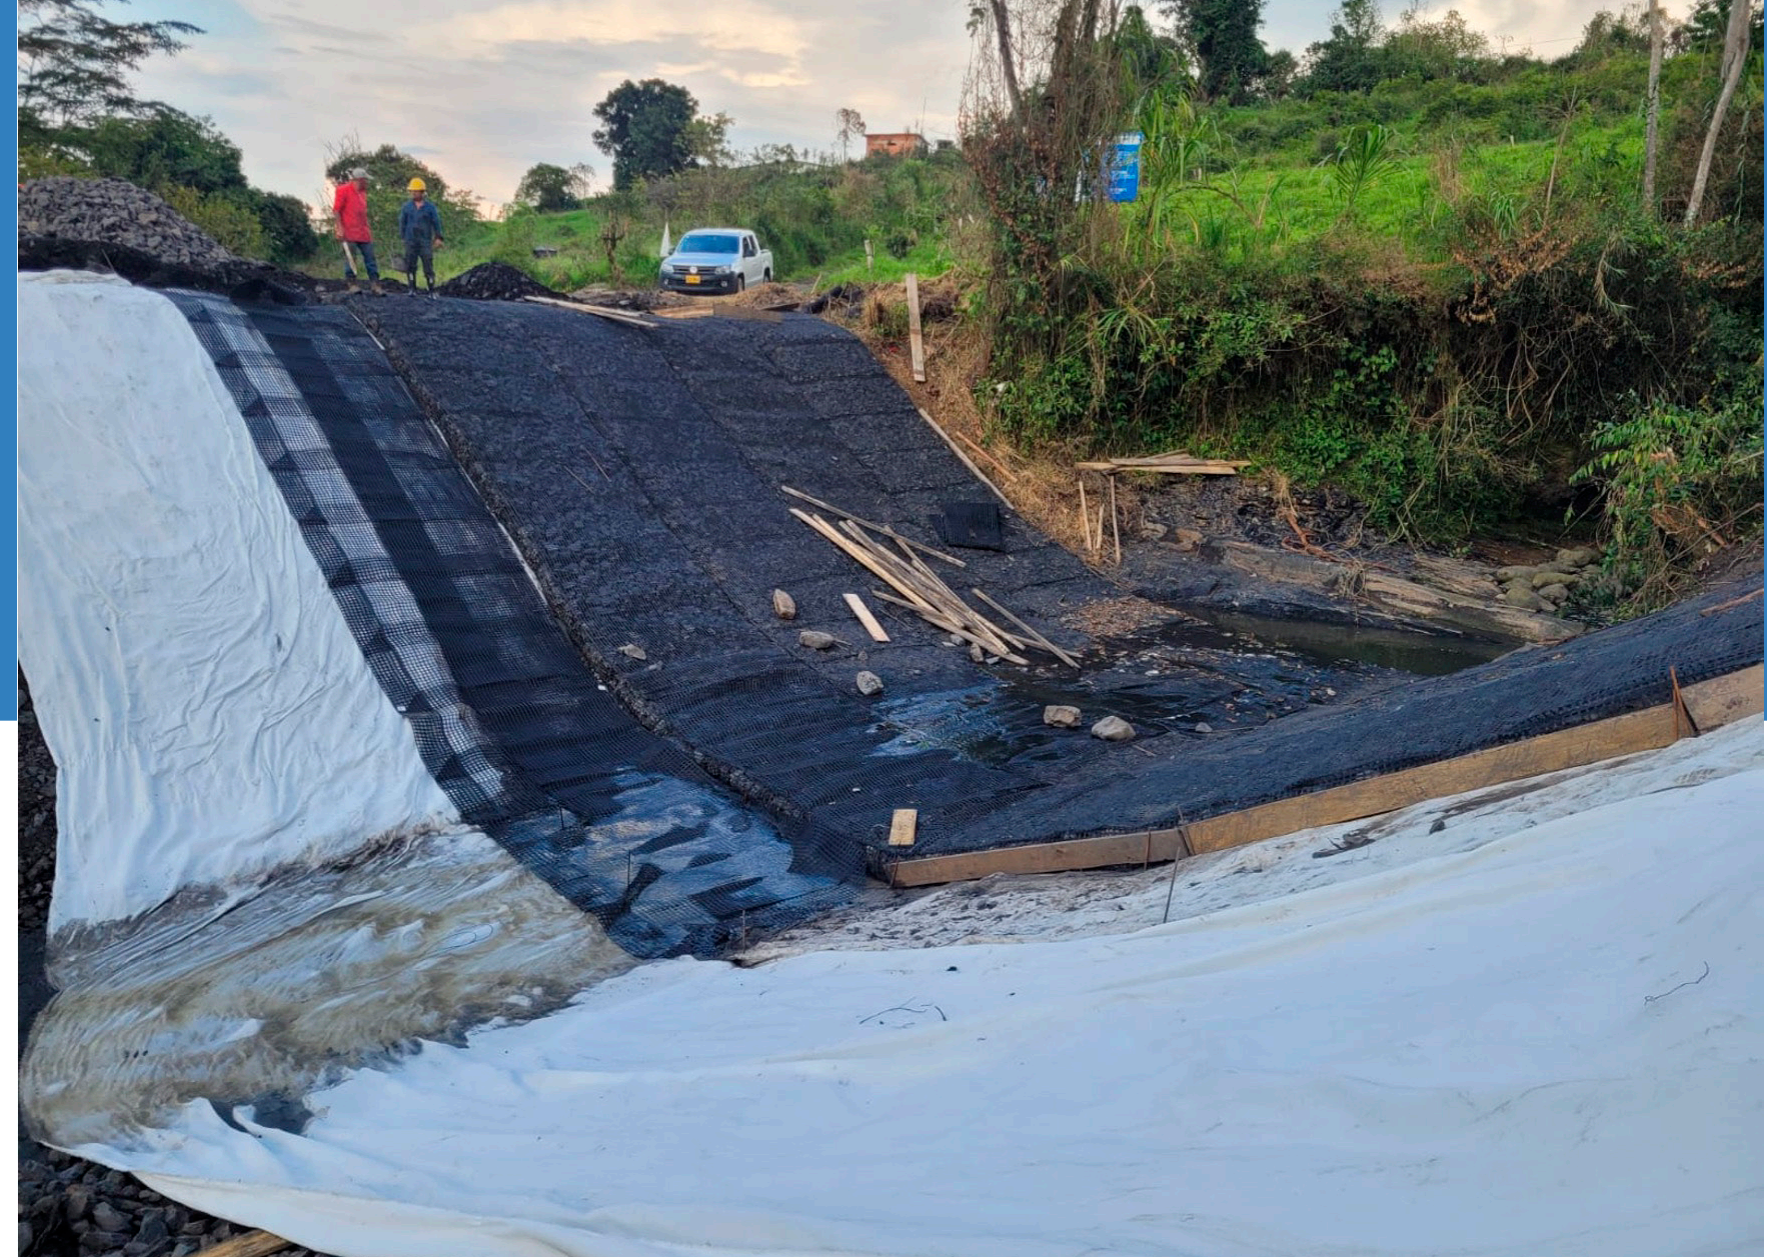
Fotografía 5. Instalación del geotextil y colchones de enrocado confinado con Hidromalla Geoestera 50.

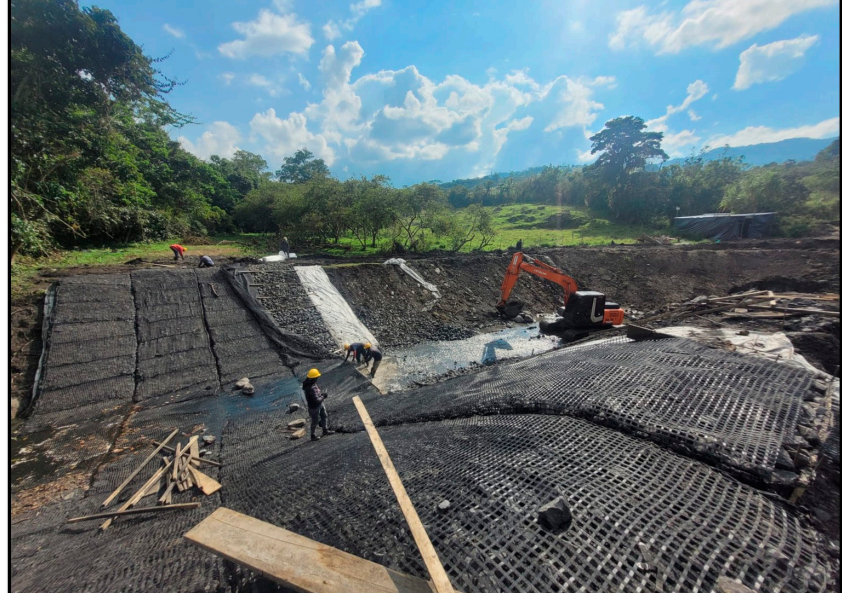
Fotografía 6. Llenado de los colchones de enrocado confinado con Hidromalla Geoestera 50.

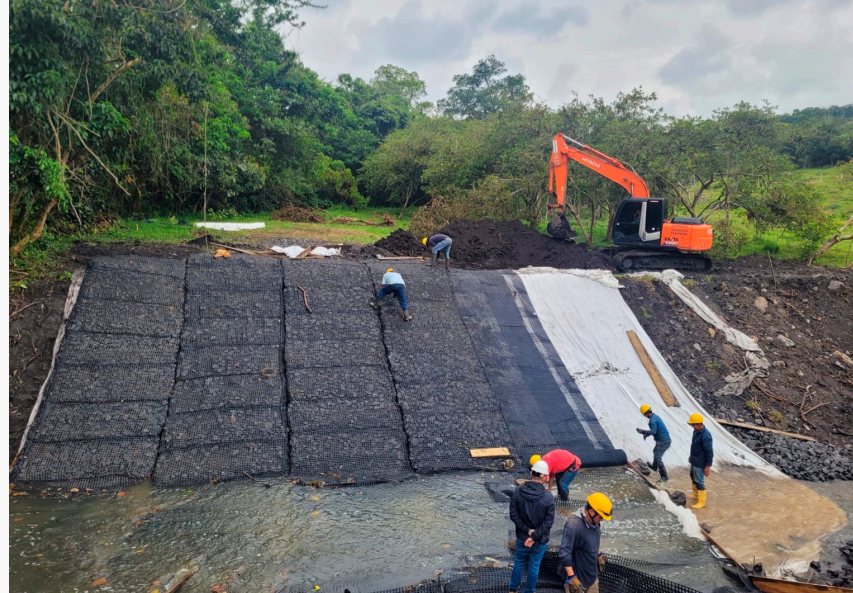
Fotografía 7. Amarre entre módulos.

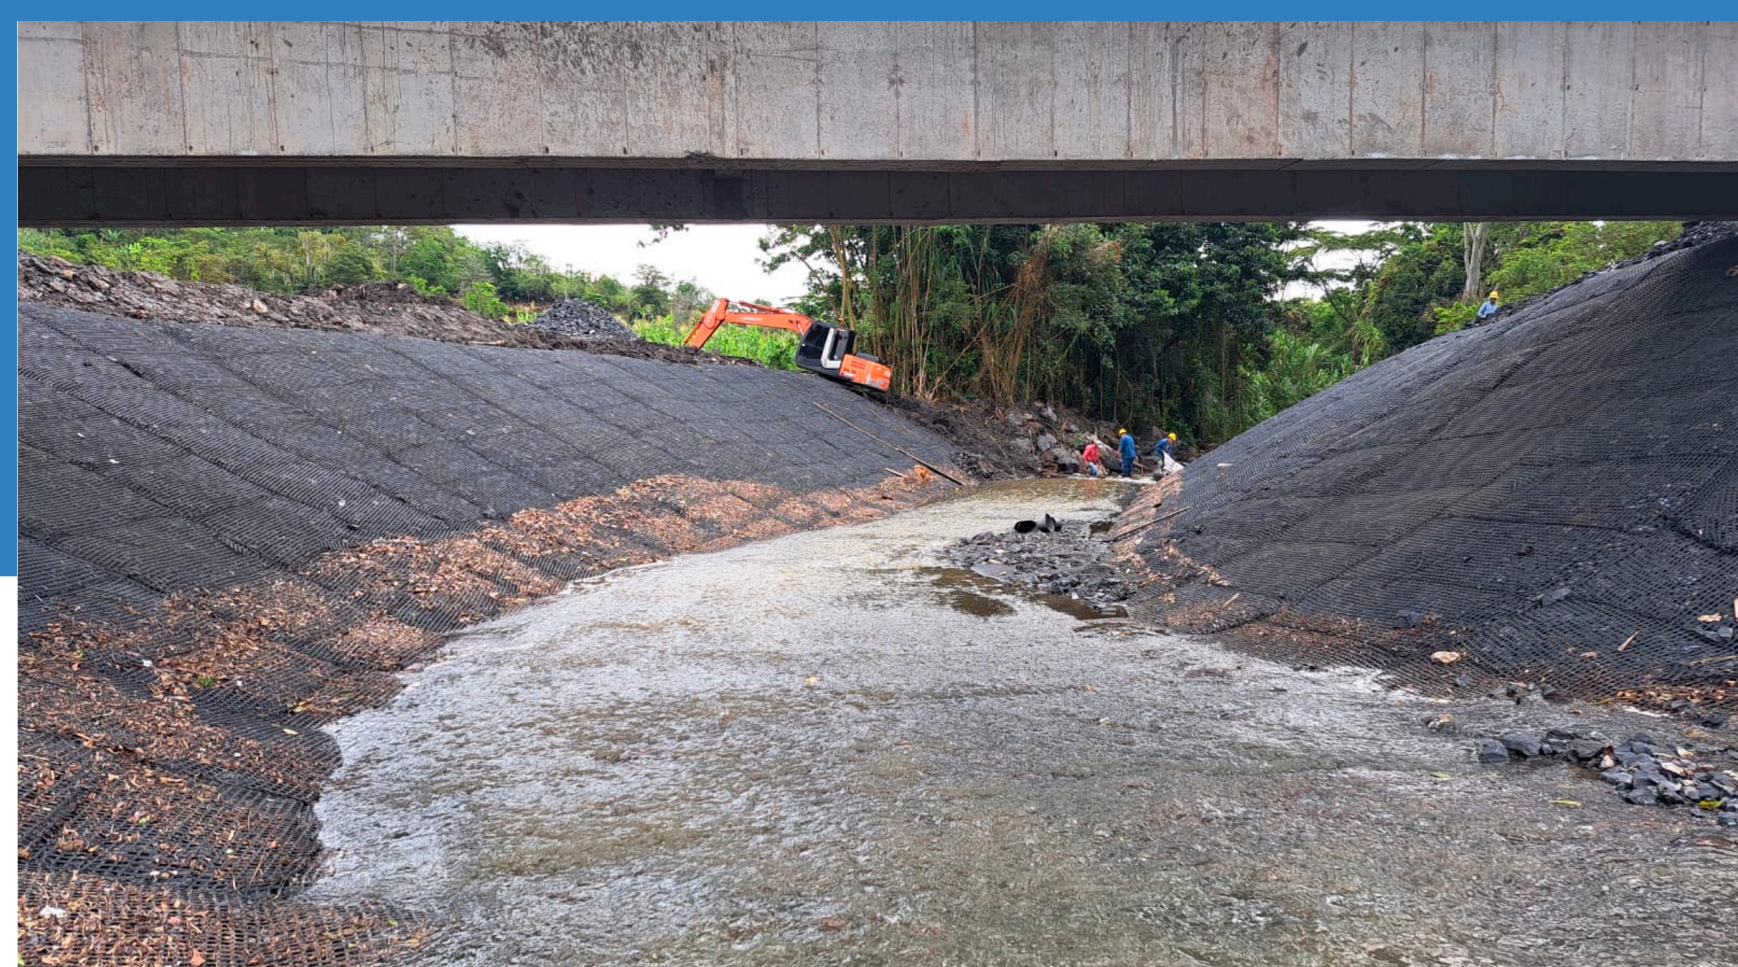
Fotografía 8. Panorámica del cauce protegido.

La intervención permitió consolidar la protección hidráulica y geotécnica del cauce en el entorno del nuevo puente, controlando los efectos de la socavación y la erosión y contribuyendo a mantener la estabilidad de la sección hidráulica y de los taludes **frente a las condiciones de creciete con un adecuado desempeño de la infraestructura a largo plazo.**

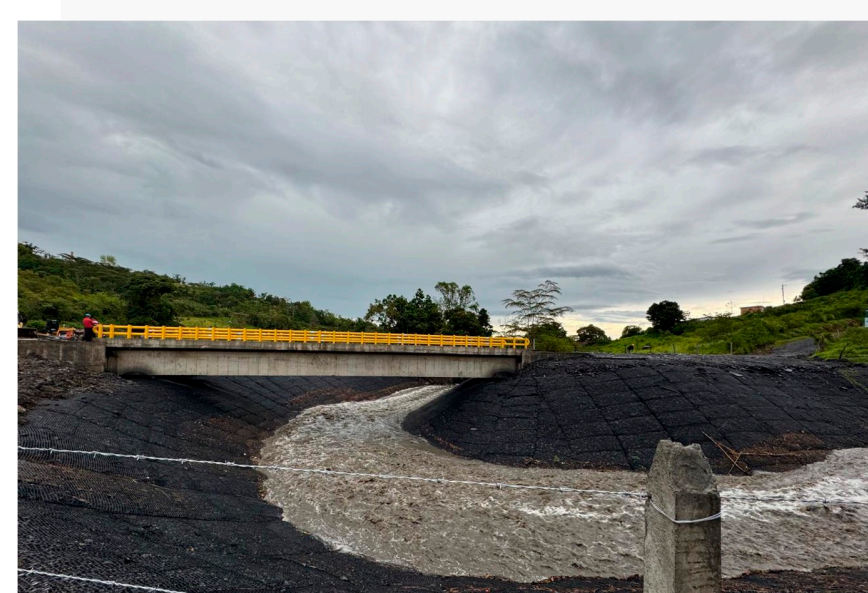
Fotografía 9. Proyecto terminado visto desde aguas abajo del puente.

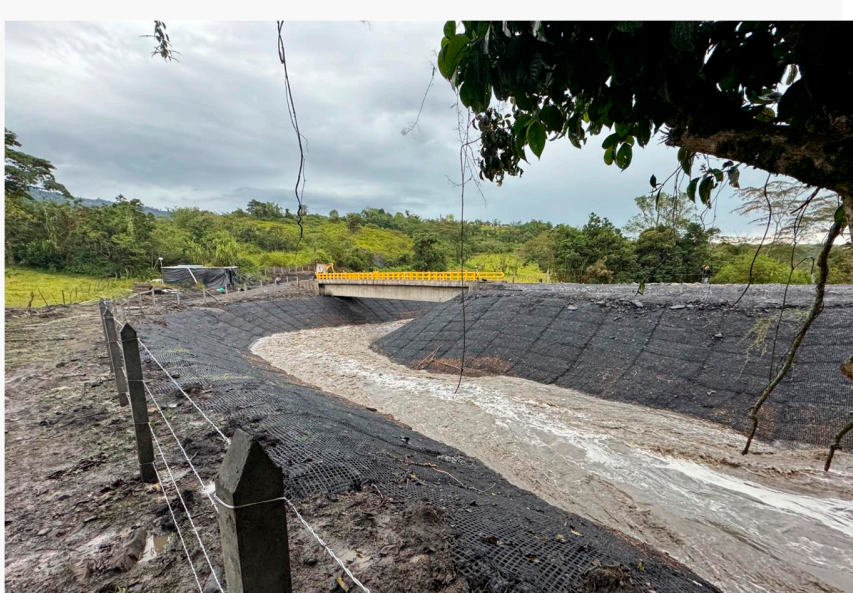
Fotografía 10. Proyecto terminado (vista lateral).
